Wohnanlage Poikham mit 5 Wohneinheiten

Architekten: Künzel Pentling und Schmid Regensburg Motto: Umweltschutz und Denkmalpflege Technische Daten Haustechnik:

Vorzustand

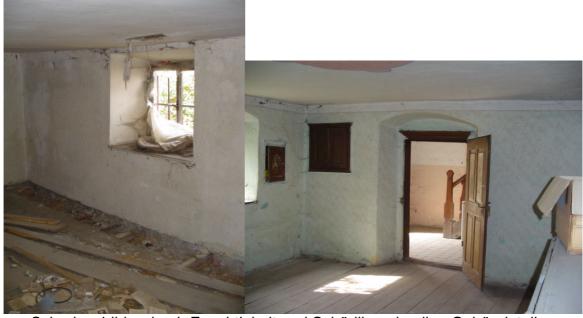
Vorgefundener Zustand vor der Sanierung im ehemaligen Bauernhaus

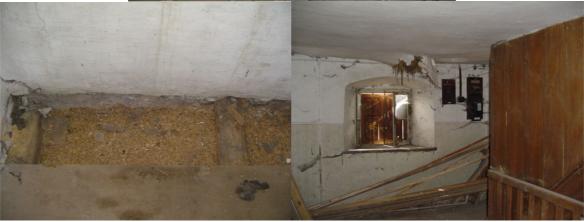
Schadensbilder durch Feuchtigkeit und Schädlinge in allen Gebäudeteilen

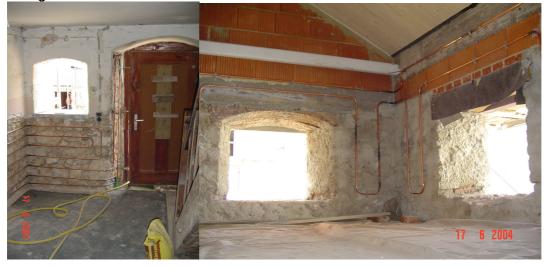
Einbau eines Temperiersystems zur Gebäudebeheizung und Wandtrockenlegung. Auch problematische Bereiche wie die ehemaligen Stallungen werden mit der Bauteiltemperierung versorgt und können so für Wohnzwecke nutzbar gemacht werden. Die Temperierung versorgt die schwere Bausubstanz so, dass trotz problematischer Bauteile eine behagliche Situation in allen Bereichen erreicht werden kann.

Gangbereich Bauernhaus und Situation Torhaus OG

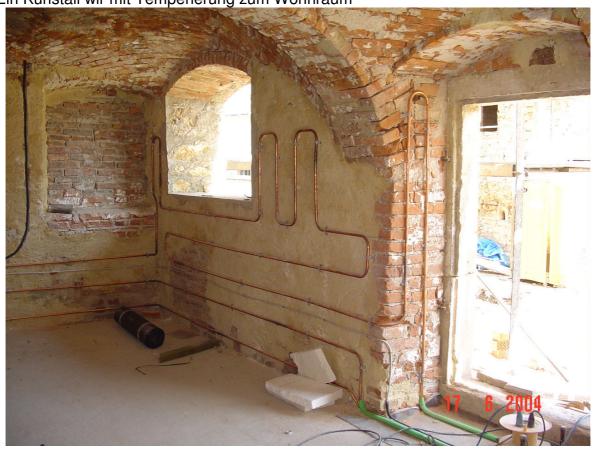
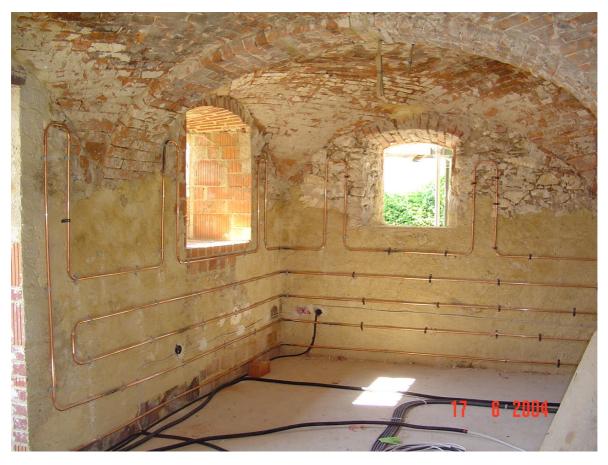
Ein Kuhstall wir mit Temperierung zum Wohnraum

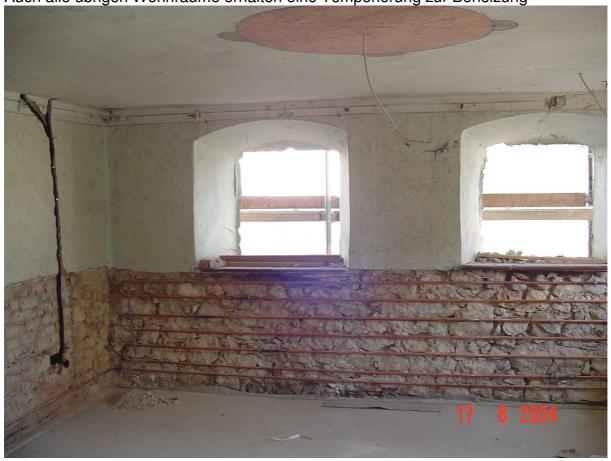
Auch alle übrigen Wohnräume erhalten eine Temperierung zur Beheizung

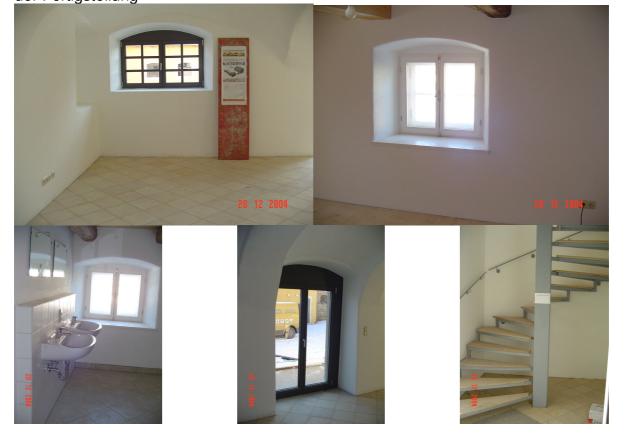
Keine sichtbaren Heizflächen und trockene Wände nach den Putzarbeiten kurz vor der Fertigstellung

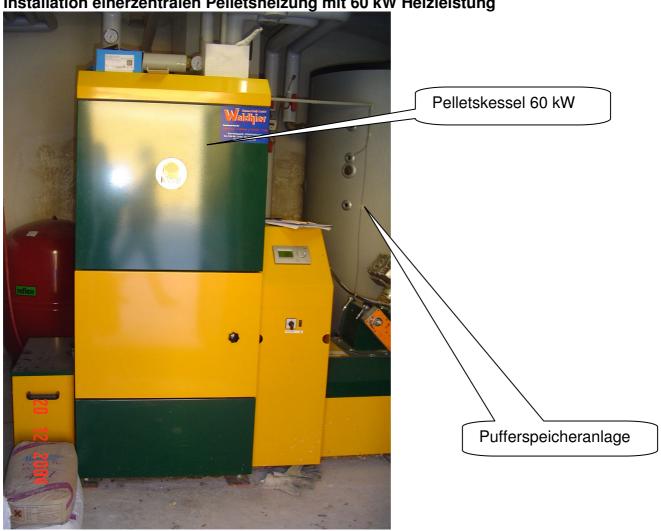
Installation einerzentralen Pelletsheizung mit 60 kW Heizleistung

- Monovalente Pelletsfeuerungsanlage mit 60 kW mit Schneckenaustragung
- Bauteiltemperiersystem in den historischen Gebäudeteilen zur Beheizung und Trockenlegung der Bausubstanz
- Nahwärmenetz mit dezentraler Brauchwassererwärmung für die einzelnen Bereiche.
- Nutzung des Kfw CO2 Gebäudesanierungsprogramms zur Finanzierung

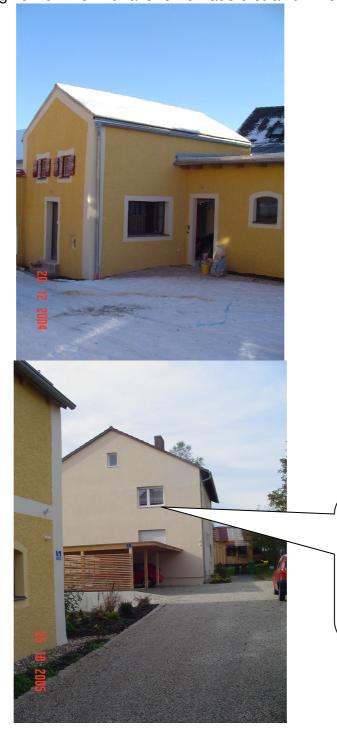
70 er Jahre Haus wurde durch die Sanierung auf ENEV – Standard gebracht. Beheizung über Nahwärmenetz und Heizkörperheizung
